Östra Broby kyrka - utvändig restaurering

Antikvarisk kontrollrapport, 2004-2005

Antikvarisk kontrollrapport, 2004-2005
Östra Broby socken, 1161
Östra Göinge kommun
Skåne län

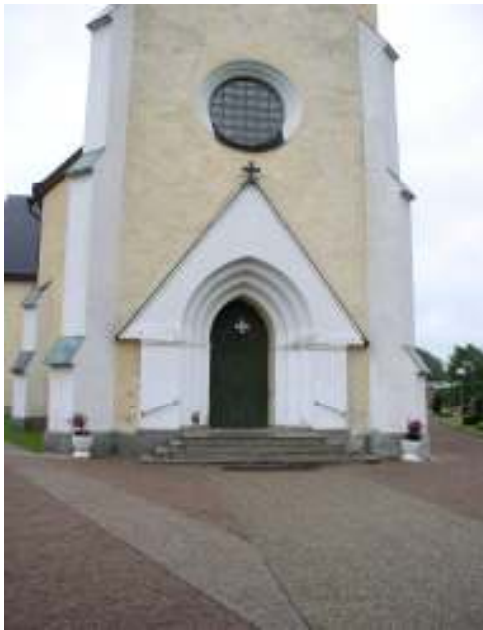
Västportalen har putsskador framförallt i nederkant i direkt anslutning till översta trapplanen och dels i höjd med kapitälbandet på portalens båda sidor. Skadorna i nederkant kan ha flera olika orsaker men den primära är troligen fuktvandring i murverket underifrån med saltutfällningar och putsnedfall som följd. Att fukten inte kan vädra ut ur murverket utan skador som följd beror delvis på att sockeln klätts med granitskivor i portalens språng, att väggarna i vapenhuset direkt innanför är målade med en mycket tät, troligen latexbaserad, färg samt att den befintliga putsen är mycket hård. Skadorna i höjd med kapitälbanden beror på ett bandstål som börjat rosta och därmed spränger bort putsen inifrån.

Västportalen före åtgärd.

All puts på portalen knackades ner och skadade tegelstenar i nederkant lagades ut med tre lager kalkbruk som på utsidan förses med takpapp. De nedre delarna av tegelmurverket var bestruket med tjära, troligen som åtgärd mot fuktgenomträngning. Tjäre lagret slipades bort för att få maximal vidhäftning för den nya putsen. Då portalens murverk innehöll mycket fukt fick detta stå och lufta ett par veckor innan putsning. De rostiga u-balkarna i kapitälbanden byttes mot nya i rostfritt stål. I samband med putsnedknackningen framträdde ett tidigare försänkt kors i portalens tympanonfält. När korset murats igen har inte gått att belägga men församlingen uttryckte ett önskemål att åter låta korset framträda i murverket. När det sekundära teglet tagits bort visade det sig

Efter erforderlig uttorkning av murverket putsades portalen med hydrauliskt kalkbruk. Hela portalen, med arkivolter och tympanonfält är slätputsade med undantag för den innersta arkivolten som liksom tidigare stänkputsats. Portalen avfärgades därefter med vit kalkfärg samt har ny täckning i kopparplåt lagts.

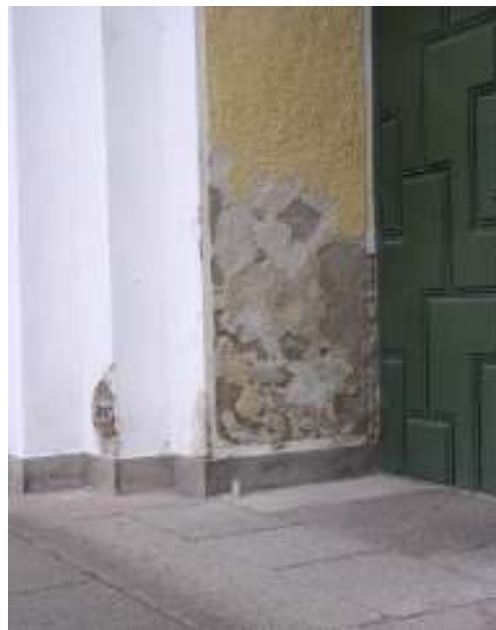
Västportalens norra sida med skador orsakade av inträngande vatten med frostsprängning som följd

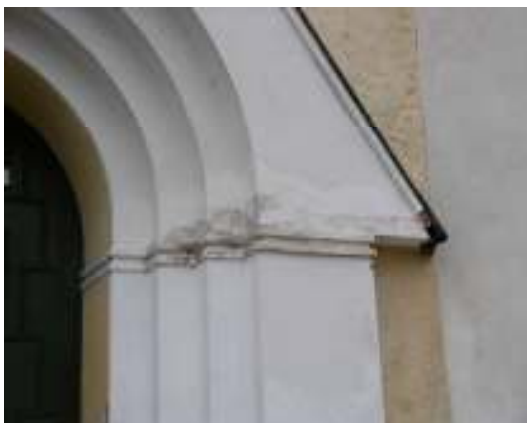
Skador i västportalens kapitälband pga rostande järn.

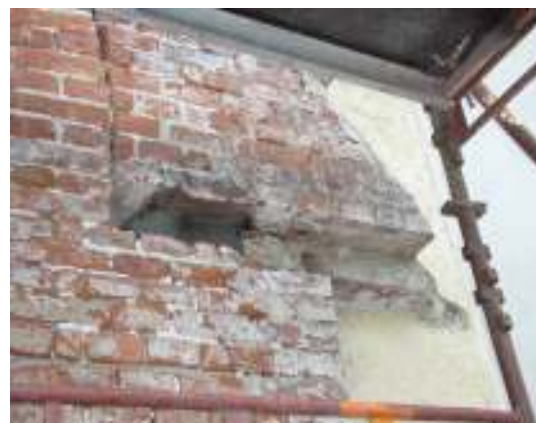
Samma parti som på bilden till vänster efter putsnedknackningen.

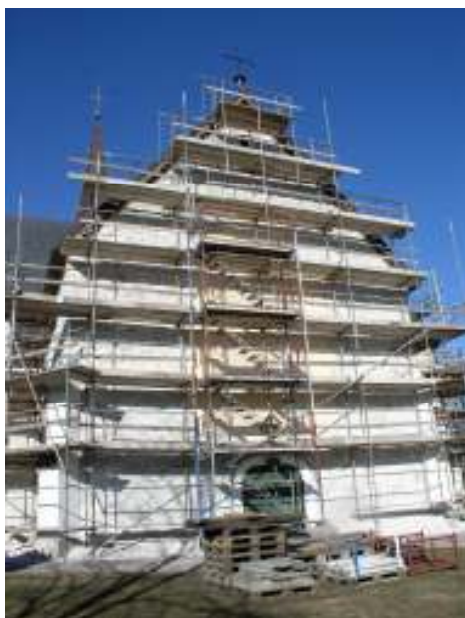
Korets östra fasad med putsen bevarad på det äldre, idag igenmurade, fönstret.

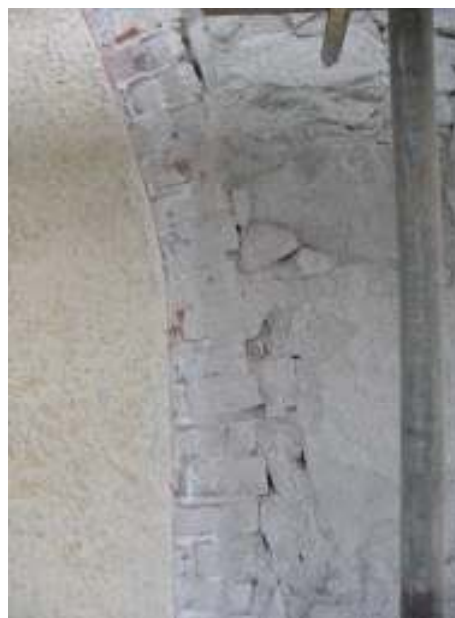
Putsen på det igenmurade fönstret i korets östra fasad hade dålig vidhäftning i kanterna och ca 10 cm fick tas ned.

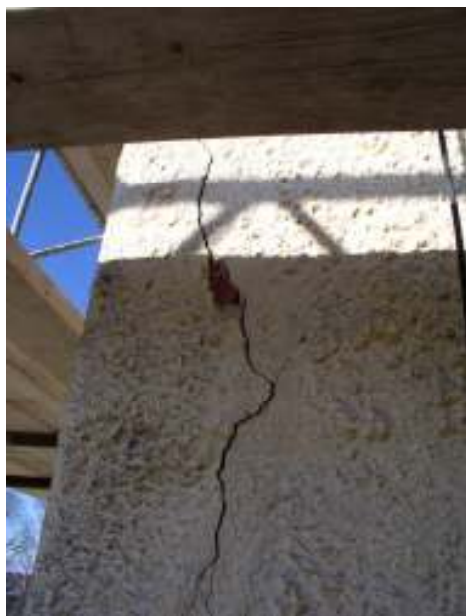
Innan nedknackning av putsen i tornets övre del uppmärksammades kraftiga sprickor i putsen kring framförallt de östra hörnen. Sprickorna visade sig även finnas i murverket och berodde på korrosion i där vertikalt inmurade järn. Beställarens representanter kunde påminna sig att liknande skador funnit vid de västra hörnen och att dessa åtgärdats vid en restaurering i början av 1990-talet. De frilagda järnen i de östra hörnen rensades från rost och mönjades. Därefter monterades en papp kring järnen innan tegelmurverket återskapades med tegel lika befintligt. För att få god vidhäftning för den nya putsen nätades även dessa två hörn, liksom ett hörn på kyrkans sydöstra sida.

Spricka i putsen i övre delen av tornets sydöstra hörn.

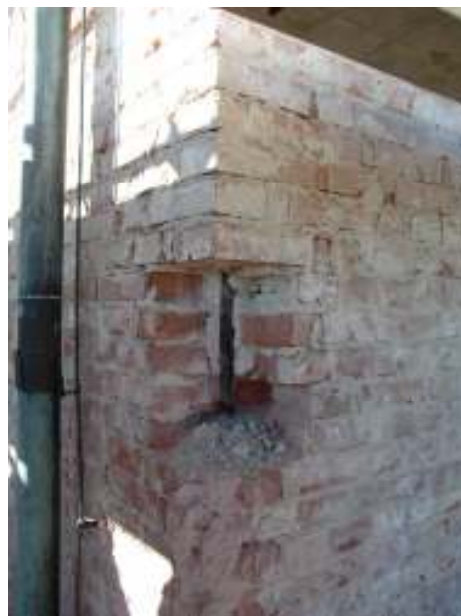
Sprickan på bilden till vänster berodde på korrosion i ett inmurat järn. Järnet rengjordes, rostskyddsmålades och täcktes med papp innan det murades in igen. Hörnet nätades före putsning.

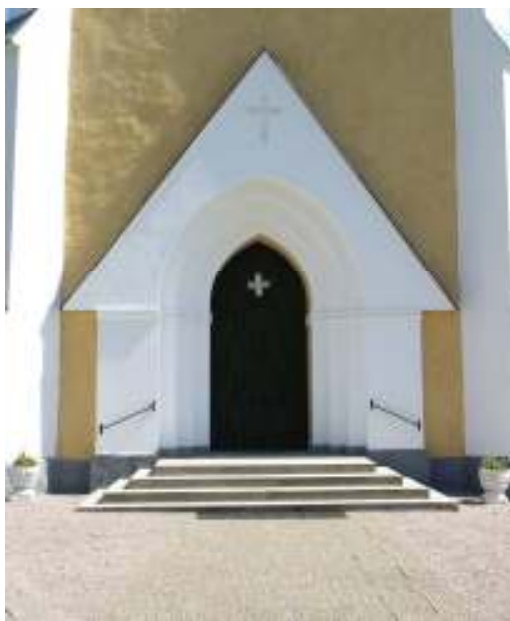
Västportalen efter omputsning och avfärgning, observera det försänkta korset i tympanonfältet.

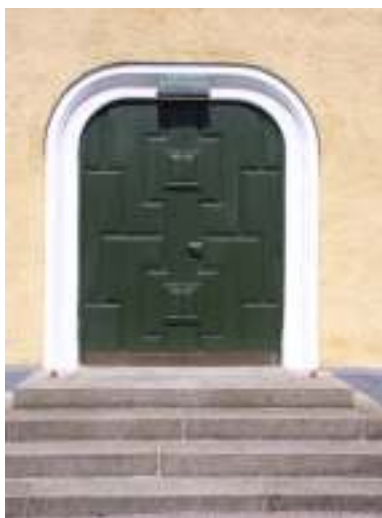
Södra portalen efter ommålning och infällning av fotplåt.

Kyrkans portar i norr, öster och söder var delvis dåliga i underkant. I handlingarna föreskrivs att dessa lagas i med nytt kådrikt virke innan målning. Beställaren tog dock upp möjligheten att i framtiden även skydda den nedre delen med en fotplåt av koppar vilket antikvarisk kontrollant kunde godkänna. Det dåliga virket i bottenstyckena avlägsnades ca 10 cm upp och ett vinklat spår frästes upp i dörrpanelen för infästning av kopparplåten.

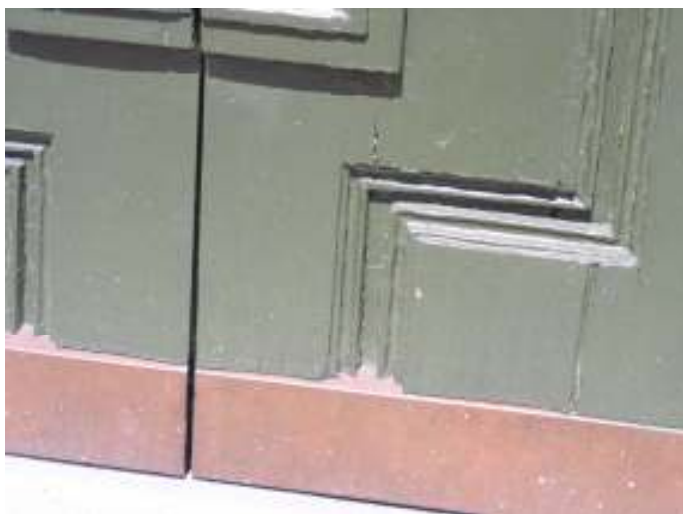
Södra portalens pardörr med infälld fotplåt i koppar.

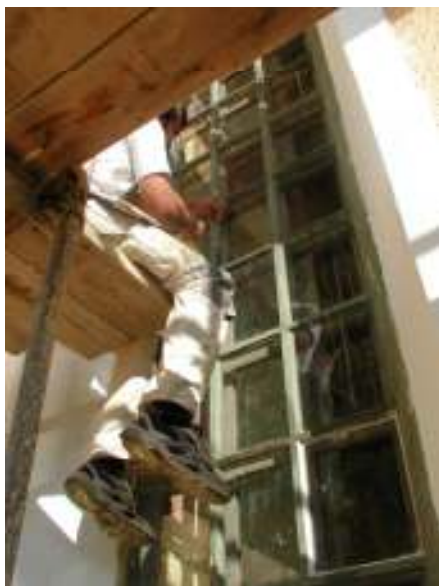
Kyrkans fönster- och dörrsnickerier uppvisade uttjänt målningsbehandling på de flesta ställen. All löst sittande färg på fönstren har uppskrapats och fönstren har därefter målningsbehandlats och kittats om. Då fönstersnickerierna hade en mycket solblekt kulör innan åtgärd, framförallt i söder, togs ett färgprov i de skuggigare partierna på den norra fasaden. Färgresterna bestämdes med linoljefärgslikarens skiva nr 16 till kulören Verona Grön Jord 264 med beteckningen 1A – 264. Entreprenören uppvisade färgprov på Jordbergagrön av fabrikat Allbäck Linoljeprodukter AB, vilken enligt muntlig källa använts vid den senaste ommålningen 1982. Kulören stämde väl överens med befintlig och kunde godkännas av antikvarisk kontrollant. Till omkittning av fönster har linoljekitt använts av samma fabrikat. Linoljefärgen har påförts i flera tunna skikt till fullgod täckning på fönster- och dörrsnickerier.

Bortskrapning av löst sittande kitt och färg på fönstersnickerierna.

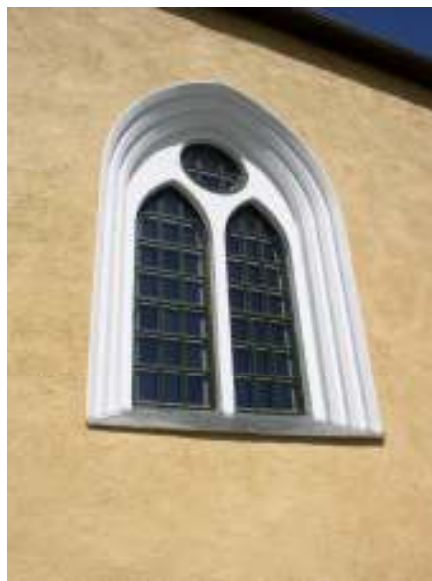
Fönster på långhusets södra fasad efter rengöring och ommålning.

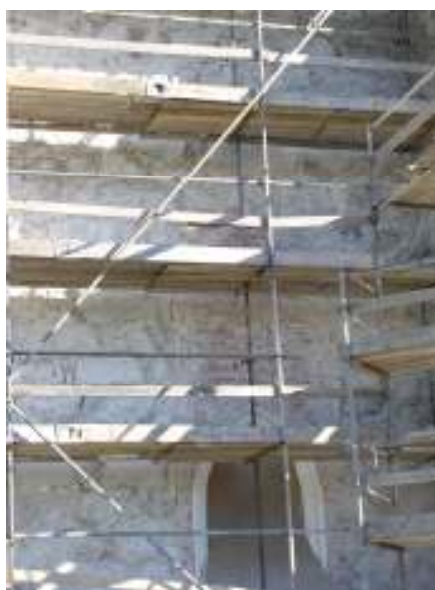
I samband med putsnedknackningen framkom tidigare fönster och dörröppningar på tornets södra sida samt korets norra sida. Fönstret på tornets södra sida är det man kan se på det äldre fotografiet på sidan 6. Det är ett betydligt högre fönster än det som finns där idag med hög spetsbågig resning. Fönsterstorleken och formen förändrades troligen i samband med återuppbyggnaden efter branden 1931-32 och anledningen till att ett mindre fönster valdes kan vara att det betongbjälklag som lades in i tornet skar rakt igenom det tidigare fönstrets övre del.

Igenmurat fönster på tornets södra sida.

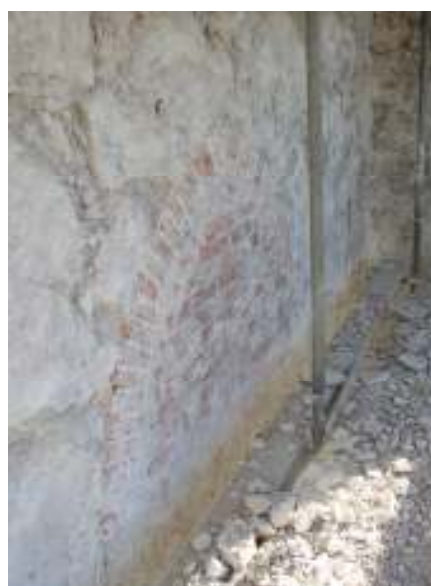
Övre delen på det igenmurade fönstret på tornets södra sida.

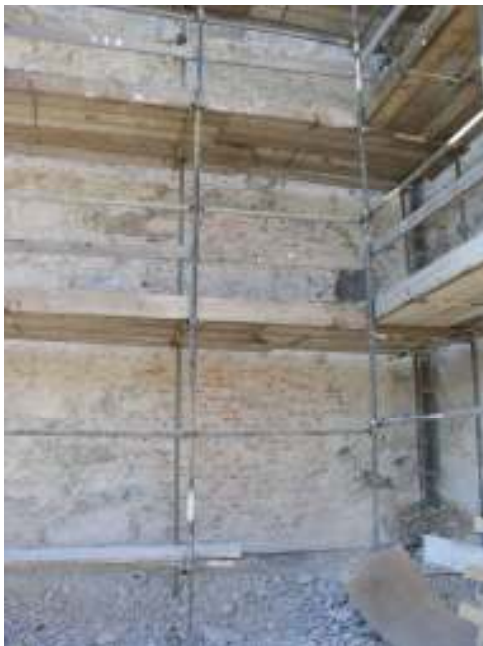
Den igenmurade dörröppningen som påträffades på korets norra sida hör till den sakristia som 1870-talets kyrka hade i svickeln mellan kor och korsarm. Denna sakristia revs dock i samband med återuppbyggnaden 1931-32.

Igenmurad dörröppning på korets norra sida.

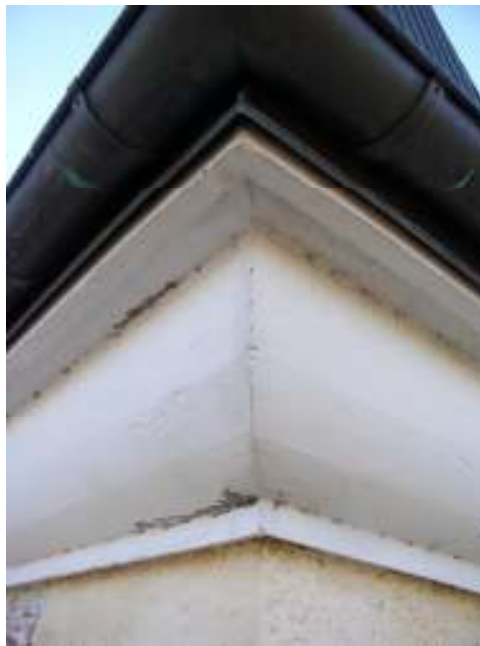
Förutom betongbjälklag så är tornets gesims samt listverket under ljudluckorna av gjuten betong.

Tornets gesims gjuten i betong.

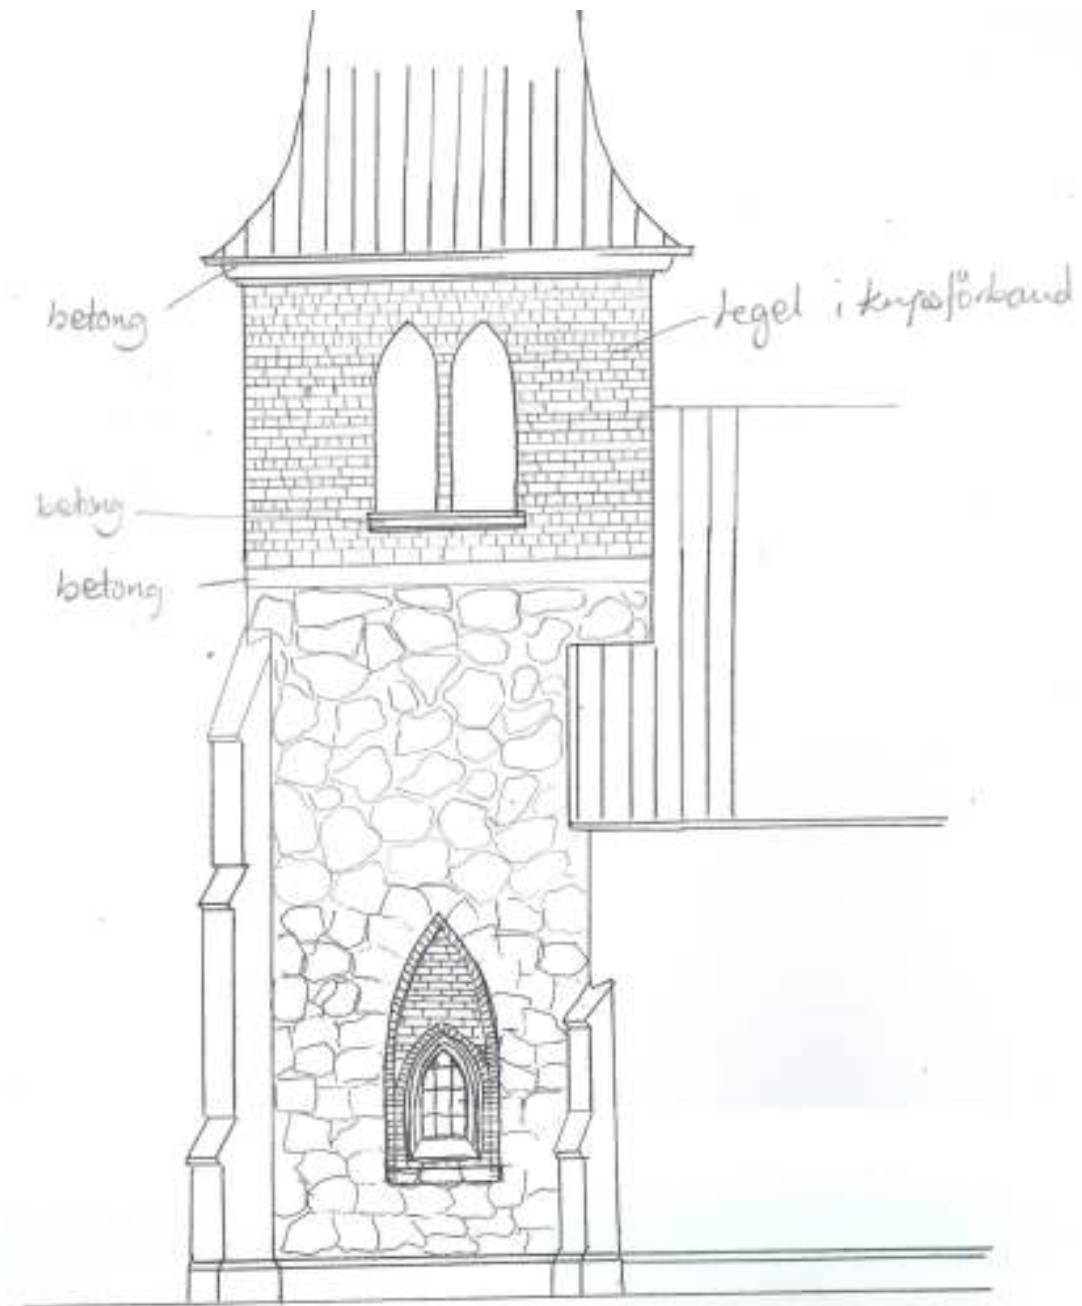
Schematisk murverksdokumentation av tornets södra fasad visande dels skarven mellan naturstensmurverk och tegelmurverk och dels det tidigare fönstrets utsträckning. Ritning efter original av Thorsten Davidsson i Regionmuseet Kristianstads arkiv. Skala 1:200.

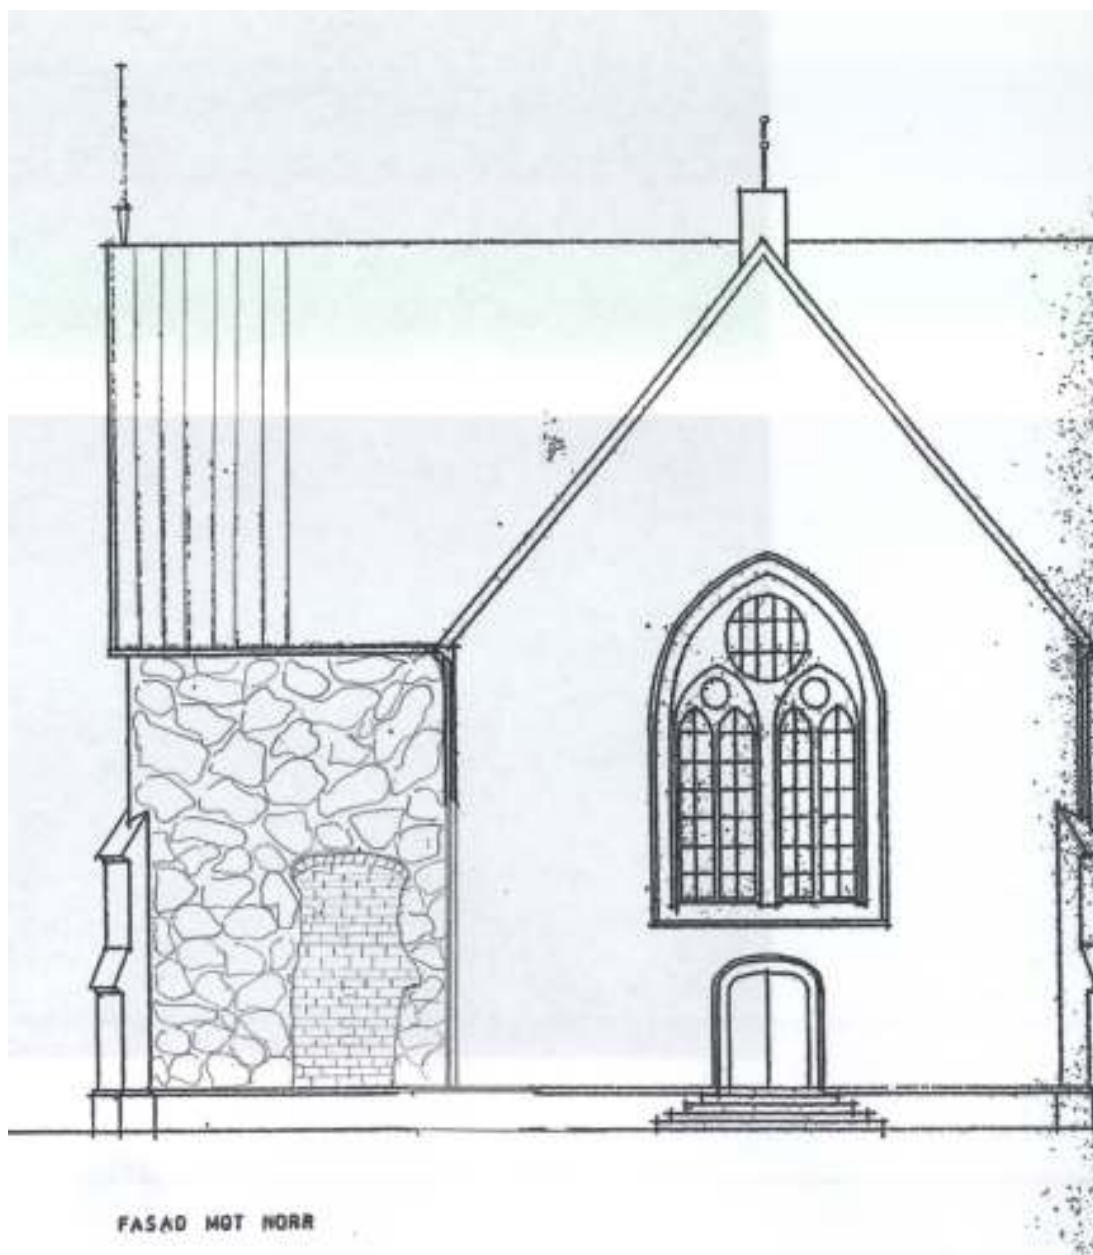
Schematisk murverksdokumentation av korets norra sida visande den igenmurade dörröppningen till den tidigare sakristian. Ritning efter original efter Thorsten Davidsson i Regionmuseet Kristianstads arkiv. På ritningen har kontreforen i korsarmens nordöstra hörn redigerats bort för att tydligt åskådliggöra dörröppningens utbredning. Skala 1:200.
